Referat 530 Umwelt, Verkehr, Tiefbau

Konzept zur Beseitigung der Durchlässe 1, 2, 3 und 5 im Reusrather Bach

Verbesserung der Abflussverhältnisse am Reusrather Bach
(Beschluss DS 17/1206/1)

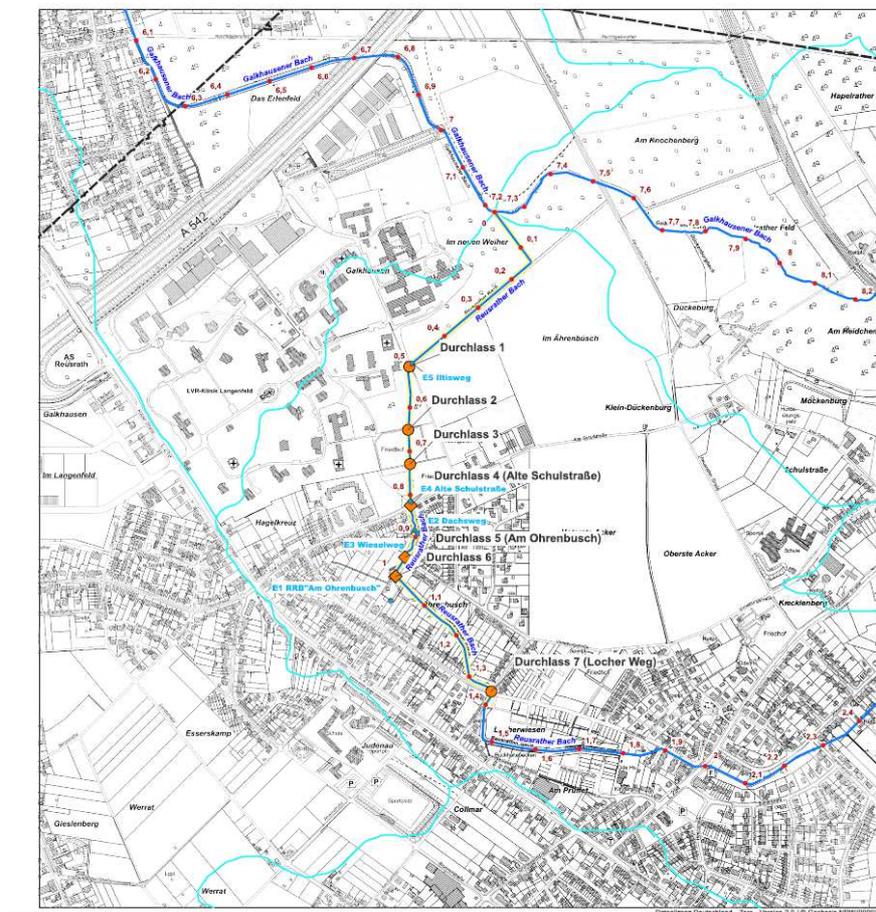
Abbildung 1 Karte der Durchlässe am Reusrather Bach, die Aufgeweitet werden sollen (Weber Ing. 2023).

Mit Hilfe des Modells konnte festgestellt werden, dass im Ist-Zustand die Durchlässe 1, 2, 3 und 5 als maßgebliche Engstelle zu identifizieren sind. Die Abflusskapazität ist hier im Vergleich zu den Durchlässen 4, 6 und 7 deutlich geringer (s. Tab.: 1). Bei den Durchlässe 1, 2, 3 und 5 ist bereits bei einem einjährigen Hochwasserereignis mit Ausuferungen zu rechnen.

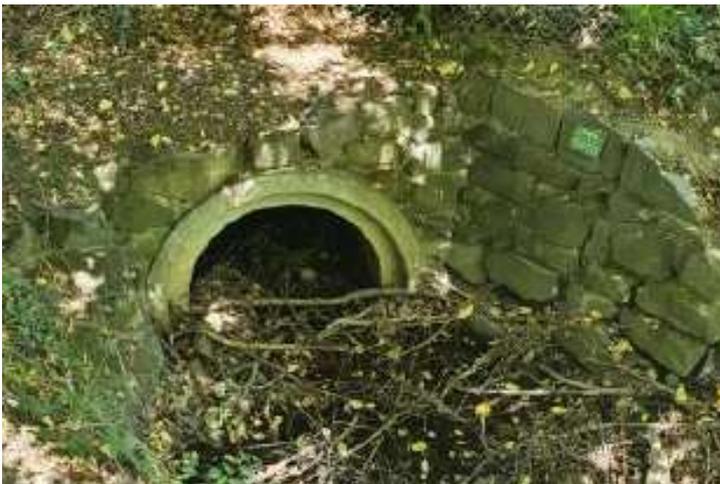
Abbildung 2 Ist-Zustand Durchlass 1 (Weber Ing. 2023: 7).

Durchlass 1 ist der nördlichste Durchlass (s. Abb.: 2). Im ursprünglichen Beschluss wurde dieser Durchlass nicht berücksichtigt. Die Aufweitung wurde jedoch vom LVR gefordert und als Voraussetzung für die Aufweitung der Durchlässe 2 und 3 benannt, da seitens der LVR-Klinik eine Gefährdung der technisch relevanten Infrastruktur in den angrenzenden Gebäuden (KRITIS) befürchtet wird. Die Untersuchung der *Weber-Ingenieure GmbH* in Abb.: 3 zeigt, dass es ab einem $> HQ 100$ zu einer Gefährdung kommen könnte.

Dieser Durchlass soll als Fahrzeugbrücke mit einer Befahrbarkeit von 40 t ausgeführt werden, da eine Überquerung für Rettungs- und Forstfahrzeuge über die Verlängerung des „Ittiswegs“

gewährleistet werden muss. Der Durchlass hat derzeit eine lichte Querschnittsfläche von 0,785 m² ohne Sedimentation. Es wird eine theoretische lichte Querschnittsfläche von min. 3,75 m² unter der Brücke angestrebt. Die Uferböschungen unterhalb der Brücke werden naturnah gestaltet.

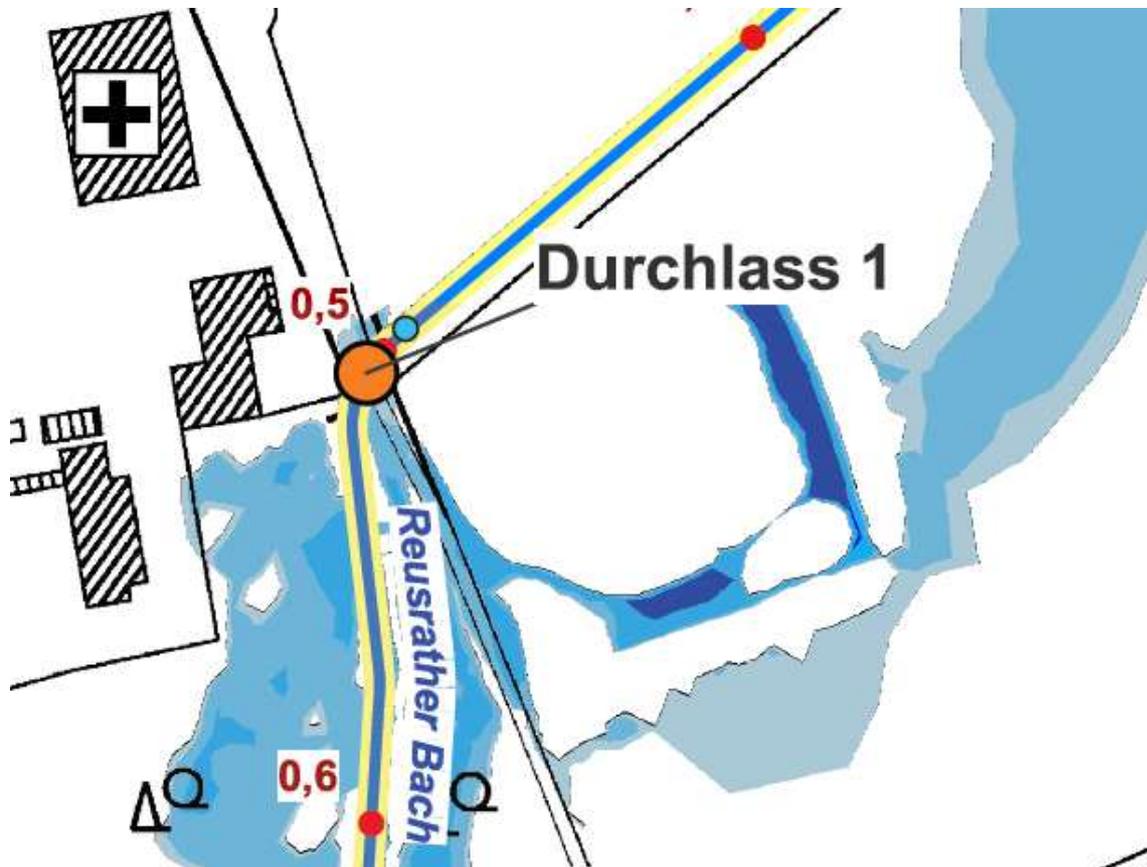
Abbildung 3 Ausuferungen vor Durchlass 1 bei einem HQ 100 Durchfluss ohne Aufweitung von Durchlass 1 (Weber-Ing. 2023).

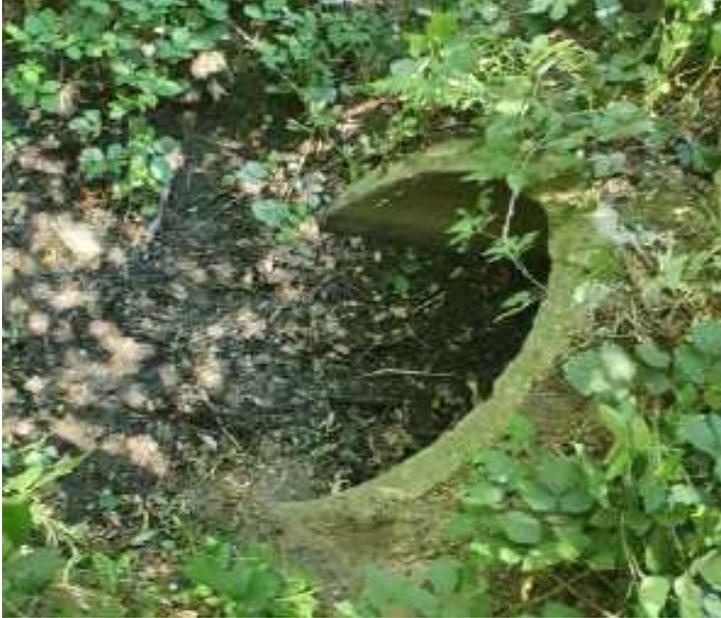
Abbildung 4 Ist-Zustand Durchlass 2 im alten Friedhof (Weber Ing. 2023: 7).

Am zweiten Durchlass (s. Abb.: 4) wurde sich ursprünglich von Seiten der LVR-Klinik eine Befahrbarkeit mit 40 t Lastkraftwagen gewünscht, damit auf der östlich vom Reusrather Bach gelegenen Waldfläche Forstarbeiten mit schweren Fahrzeugen vorgenommen werden können. Es besteht an dieser Stelle aktuell kein alternativer Zugang für schwere Fahrzeuge. Hier wird vorgeschlagen, einen neuen Stichweg von 15 m Länge anzulegen, der an den bestehenden Weg im alten Friedhof anschließt und über die Verlängerung des „Iltisweges“ erschlossen werden kann. Dazu muss zusätzlich zum neuen Weg auch eine Toranlage errichtet werden (s. Abb.: 5). Die Kosten wären dennoch geringer als beim Bau einer weiteren 40 t-Brücke.

Durch die Erschließung über die neue Zufahrt kann der Durchlass 2 als Fuß- und Radwegbrücke ausgeführt werden, wobei auf eine behindertengerechte Ausführung zu achten ist. Die lichte Querschnittsfläche unter der Brücke könnte somit min. $4,4 \text{ m}^2$ betragen und ist damit größer als der bestehende Durchlass mit $0,785 \text{ m}^2$. Die Uferböschung unterhalb der Brücke soll naturnahe ausgeführt werden.

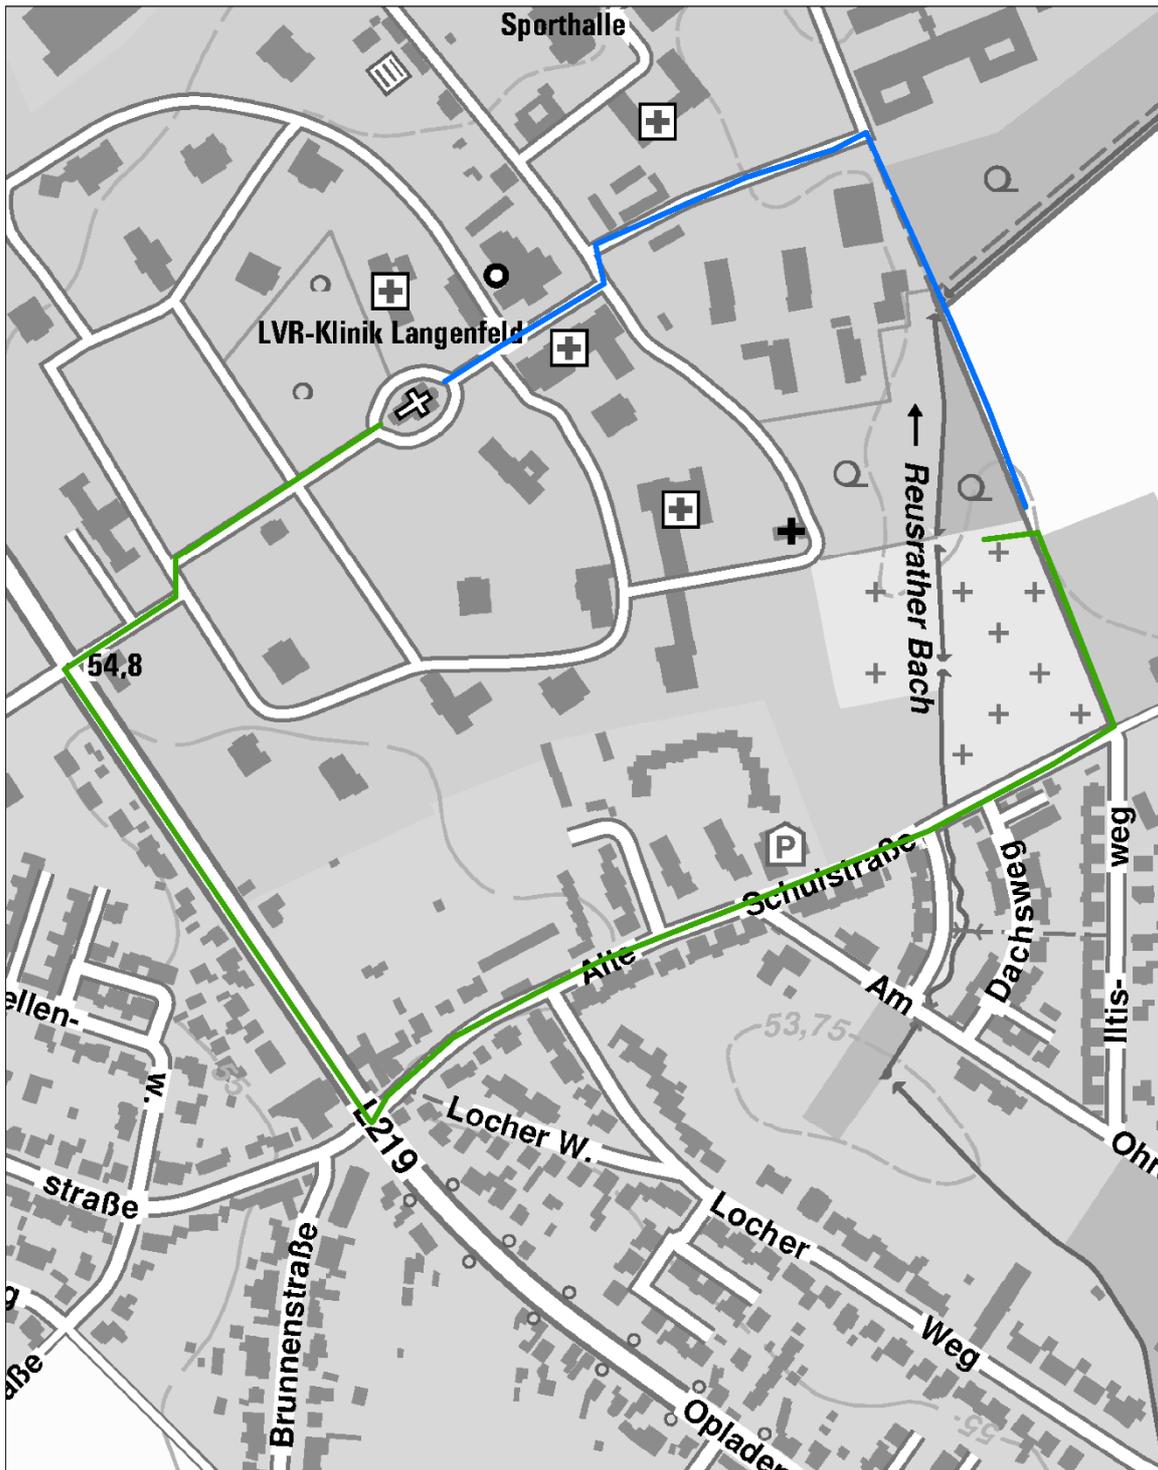
Abbildung 5 Neue Fahrwege für die verschiedenen Fahrzeuge der LVR-Klinik.

Der neuen Verkehrsführung wurde von Seiten der LVR-Klinik zugestimmt.

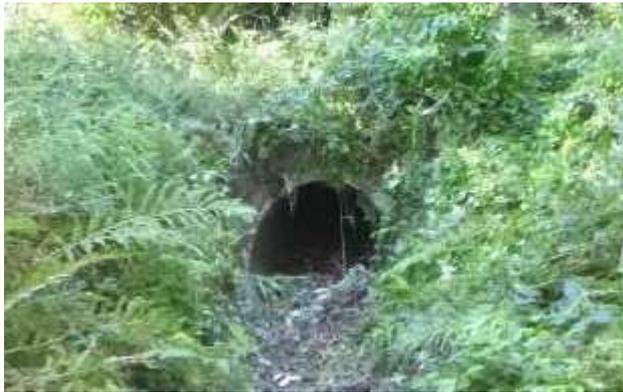
Abbildung 6 Ist-Zustand Durchlass 3, ebenfalls im "Alten Friedhof" (Weber Ing. 2023: 7).

Durchlass 3 (s. Abb.: 6) soll wie Durchlass 2 als Fuß- und Radwegbrücke ausgeführt werden, wobei auch hier auf eine behindertengerechte Ausführung und eine naturnahe Gestaltung der Böschung geachtet wird. Der lichte Querschnitt unter der Brücke soll min. 3,975 m² umfassen und ist damit größer als der bestehende Durchlass mit 0,785 m².

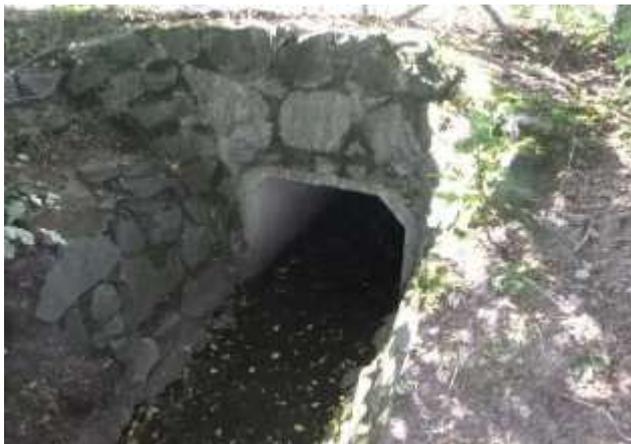
Abbildung 7 Ist- & Soll-Zustand Durchlass 4 "Alte Schulstr." (Weber Ing. 2023: 8).

Durchlass 4 an der „Alte Schulstr.“ (s. Abb.: 7) wird nicht verändert, da diese in seinem jetzigen Zustand ein HQ 100 abführen kann (Weber Ing 2023: 15).

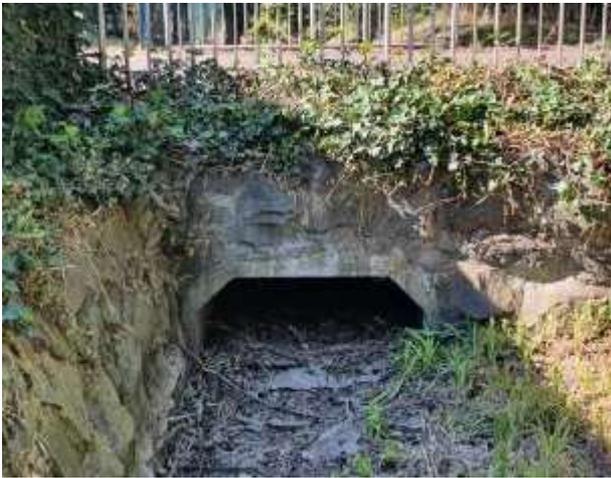
Abbildung 8 Ist-Zustand Durchlass 5 "Am Ohrenbusch" (Weber Ing. 2023: 8).

Durchlass 5 „Am Ohrenbusch“ soll als Fuß- und Radwegbrücke errichtet werden. Die veränderte Verkehrsführung ist in Abb.: 10 dargestellt. Derzeit kann dieser Durchlass mit Kraftfahrzeugen befahren werden (s. Abb.: 8). Aktuell kreuzen diverse Versorgungsleitungen an dieser Stelle ebenfalls den Reusrather Bach. Diese müssten mit der Baumaßnahme unterhalb der bachsohle verlegt werden. Bei diesem Durchlass muss die Aufhebung mit dem Erschließungsträger abgestimmt werden.

An diesem Durchlass soll die Brücke ebenfalls eine naturnahe Böschung erhalten. Alternative wäre auch eine Verlängerung der bestehenden Auskoffierung in Betracht zu ziehen. Aktuell weist diese Brücke die geringste lichte Querschnittsfläche mit $0,437 \text{ m}^2$ auf. Entsprechend der gewählten Variante vergrößert sich die lichte Querschnittsfläche bei der neuen Brücke.

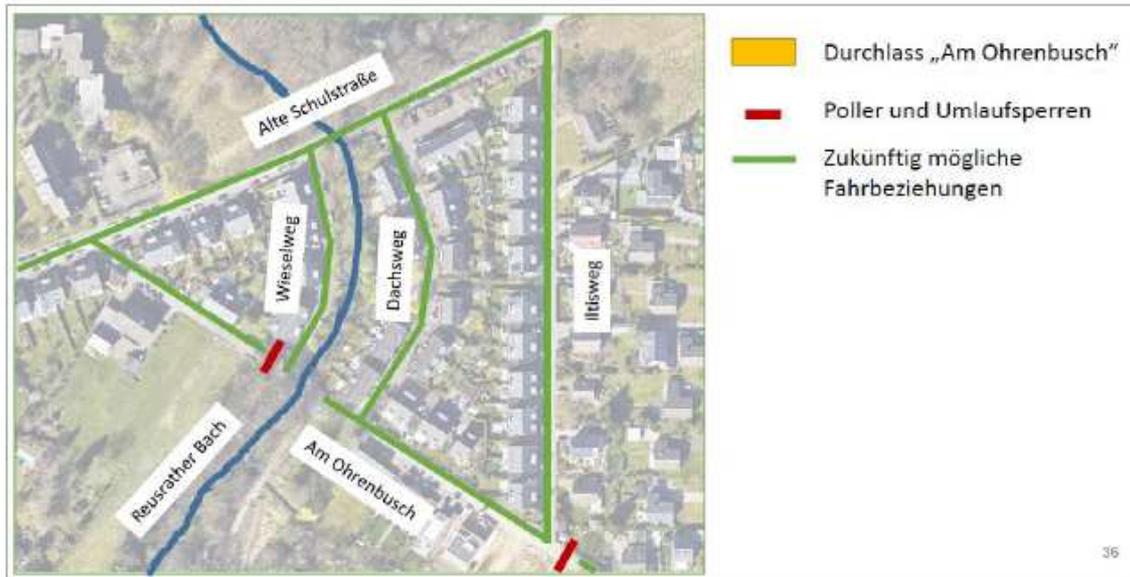
Abbildung 9 Geplante Kfz-Verkehrsführung nach Aufhebung des Durchlasses "Am Ohrenbusch" nach Beschluss DS 17/1206/1.

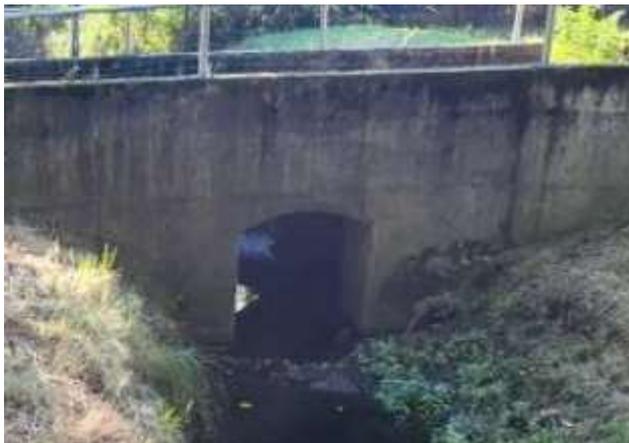
Abbildung 10 Ist-Zustand Durchlass 6 im RRB "Am Ohrenbusch" (Weber Ing. 2023: 9).

Durchlass 6 soll in Zusammenhang mit der Umgestaltung des RRBs „Am Ohrenbusch“ zu einem Versickerungsbecken umgebaut werden. In diesem Rahmen wird die bestehende Durchlasssituation aufgehoben, da keine Notwendigkeit mehr für einen Durchlass besteht. Der Durchfluss eines HQ 100 wird weiterhin gewährleistet (s. Abb.: 10).

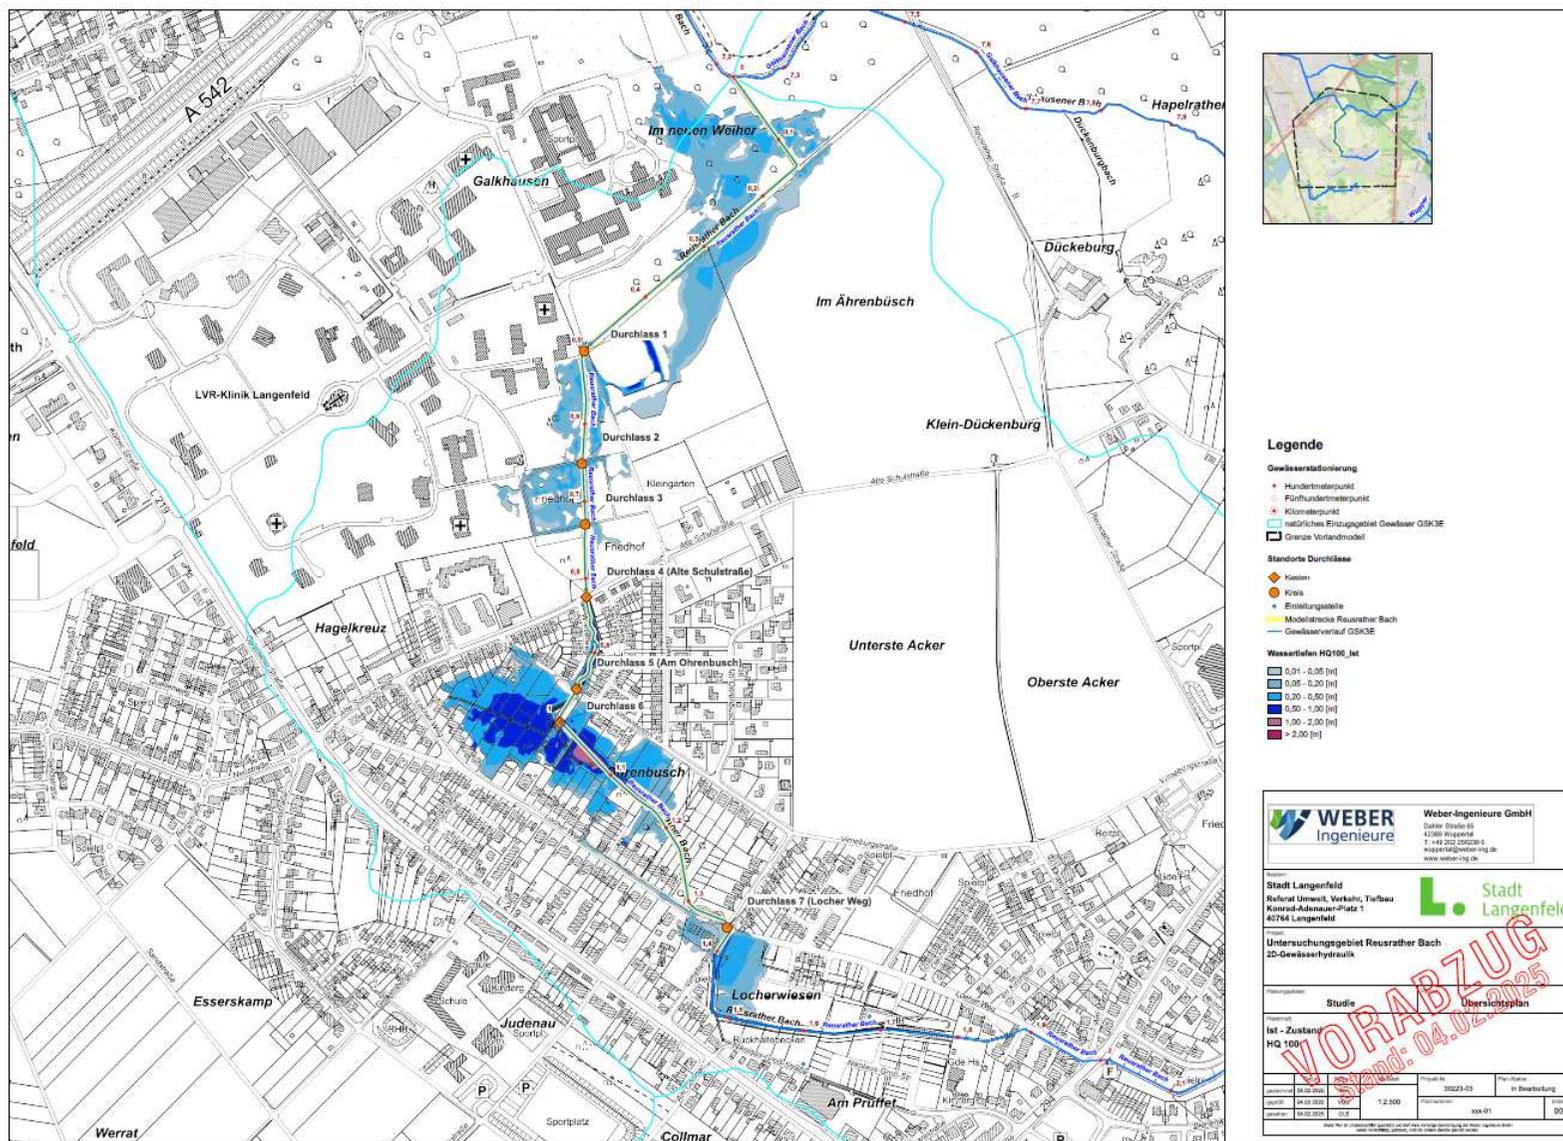
Anlage 1: Aktueller Zustand der HQ 100 Wasserspiegellagen am Reusrather Bach (Weber 2025).

Die Untersuchung zeigt, dass der Rückbau der Durchlässe 1, 2, 3 und 5 sowie das neue RVB „Am Ohrenbusch“ die Hochwassersituation am Gewässer für die Anwohner deutlich verbessert. Zudem gewährleistet die Aufhebung der Durchlässe den HQ 100 Schutz des RVB. Der Ist- und der Ausbauzustand sind in den Anlagen 1 und 2 dargestellt.

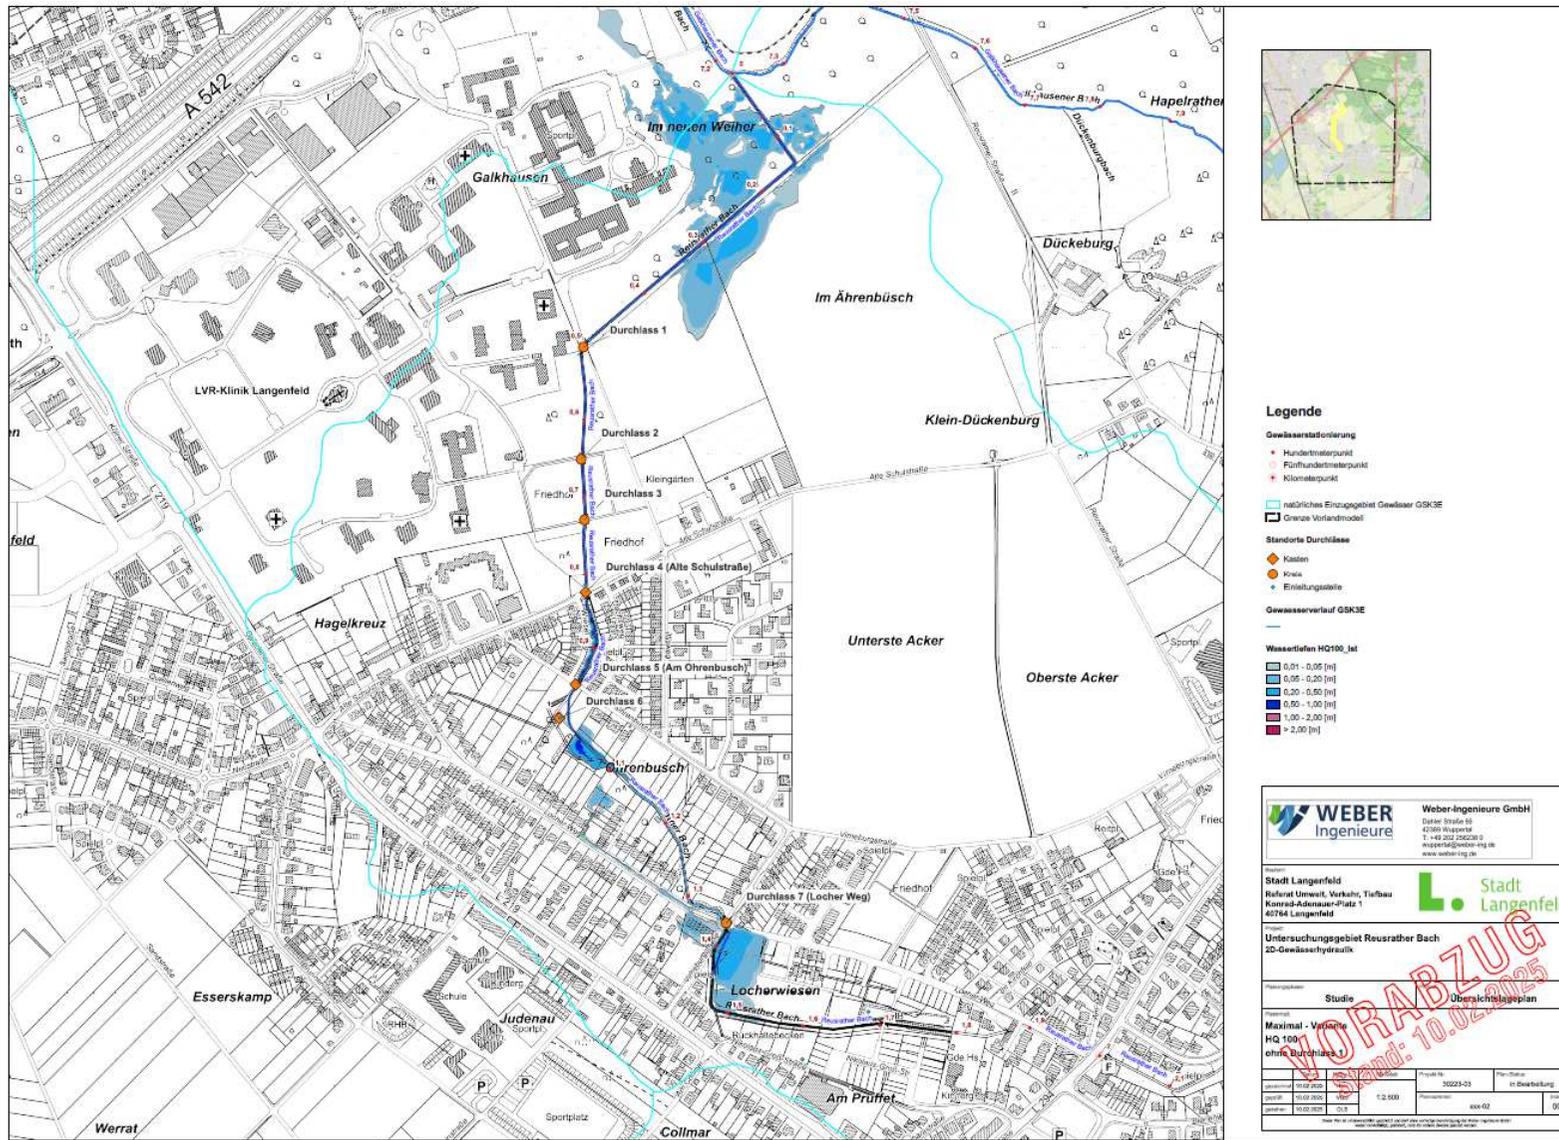
Anlage 2: Ausbau-Zustand der HQ 100 Wasserspiegellagen am Reusrather Bach (Weber 2025).
